Accouplement de l'inverseur MS2B sur moteurs Volvo série 2000.
Une maladie inévitable !

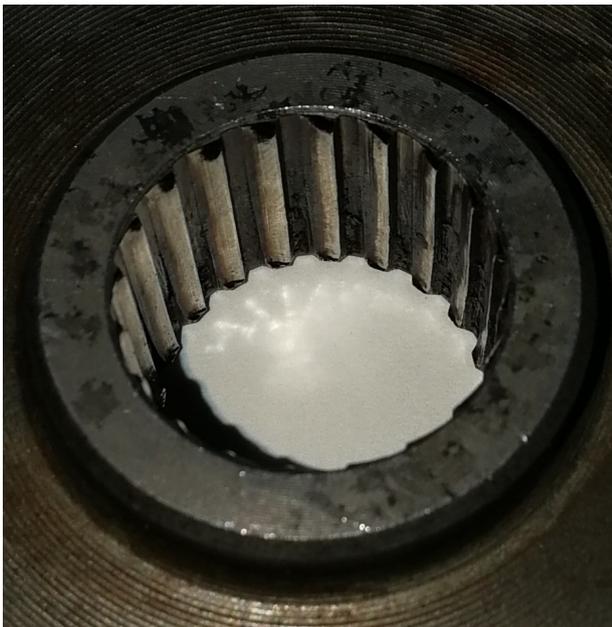
En l'absence d'effet dumper, la durée de vie de l'accouplement est d'environ 1500 heures contre 8000 à 10000 heures en moyenne.

Au fil du temps, les cannelures subissent des dommages et s'usent de sorte que les cannelures sont complètement limées. L'arbre d'entrée de l'inverseur n'accroche plus dans le tourteau d'accouplement, c'est alors qu'un bruit de crécelle significatif signal que la propulsion vient de casser.

La photo de gauche montre une usure grave du tourteau typique de ce problème

La réparation consiste à remplacer le tourteau ainsi que l'arbre d'entrée et ses 2 pignons d'entraînement de l'inverseur MS2B.

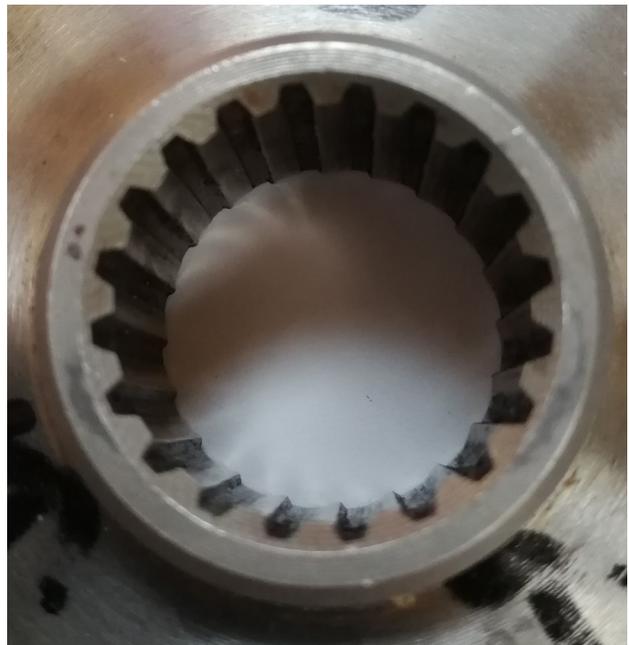
La photo de droite montre les cannelures neuves d'un tourteau

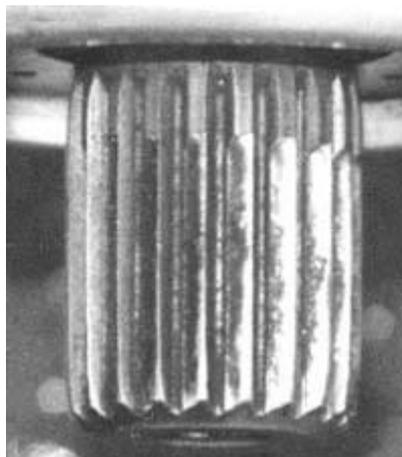
Cette photo montre l'usure des cannelures de l'arbre d'entrée de la boîte de vitesse.

Concernant l'arbre de l'inverseur cela implique le remplacement du train d'engrenages hélicoïdales supérieur et inférieur, d'ailleurs VOLVO PENTA diffuse uniquement ce kit (arbre + pignon sup et inf) à un coût d'environ 1 400 €. A cela il faut ajouter les deux roulements coniques et le joint spi à un coût d'environ 200 €.
