Réparation de l'aileron arrière d'un Feeling 920.

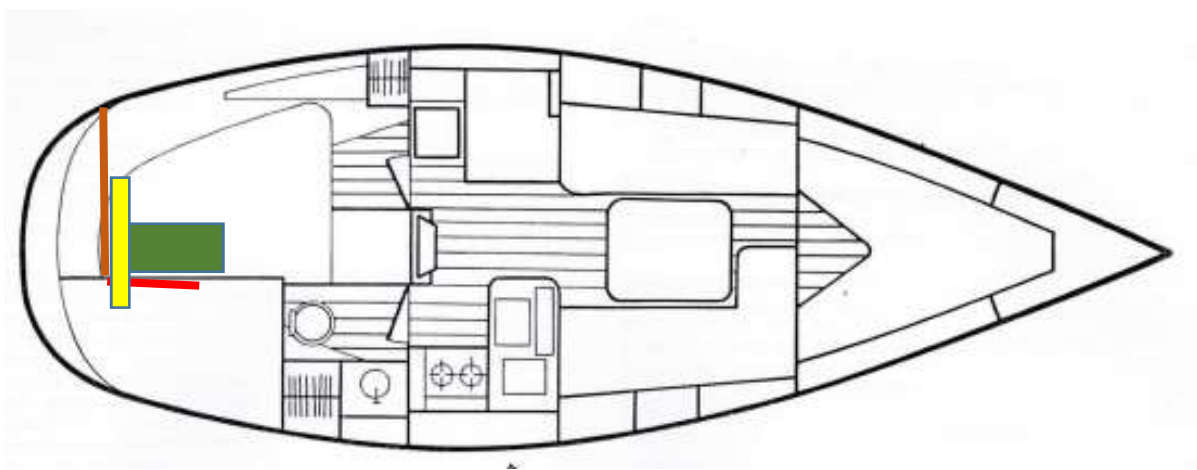
Trait marron	Dépose de la cloison de fond de cabine arrière (article B.1)
Trait rouge	Découpe en pied de cloison entre cabine et coffre de rangement (article B.2)
Rectangle vert	Réparation du scellement de l'aileron, remplissage en mousse et recouvrement en fibre de verre (article C.2)
Rectangle jaune	Fabrication d'une varangue arrière (article D)

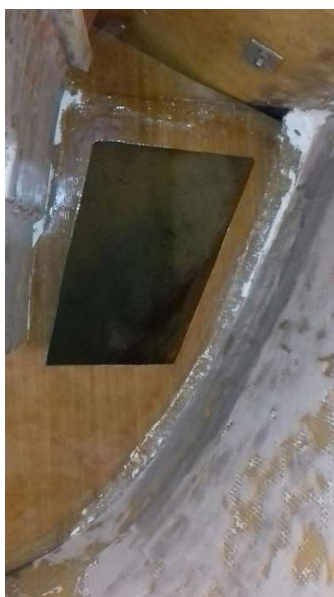
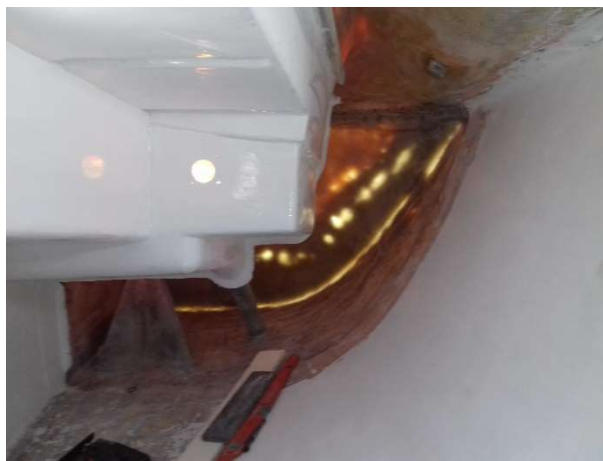
Dépose de la cloison arrière.

La première photo, avec la cloison, fut prise en 2018 alors que je ponçais les flancs de la coque pour refaire une peinture (je n'ai pas mis de vaigrage dans cette cabine mais de la peinture lisse)

La seconde photo et prise en 2020 après dépose de la cloison, on voit que j'ai conservé les « retour de stratification » sous le cockpit. Les espèces de lumières au niveau du tableau arrière font suite au ponçage de la coque car, en parallèle de cette réparation, le bateau fut poncé pour être repeint. Par endroit il n'y avait presque plus de gelcoat car le navire dispose d'une jupe arrière que les précédents propriétaires ont fait. Lors des reprises de stratification des manques de gelcoat ont été produits.

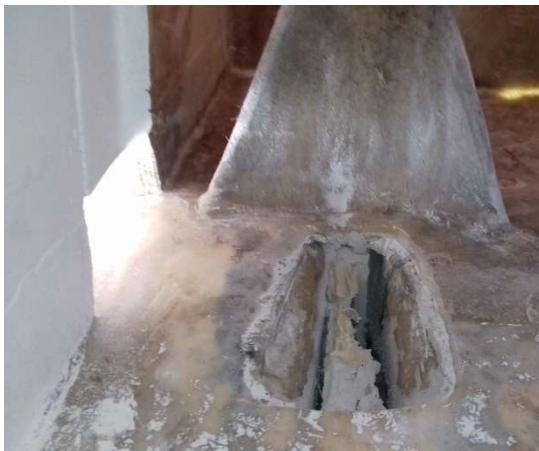
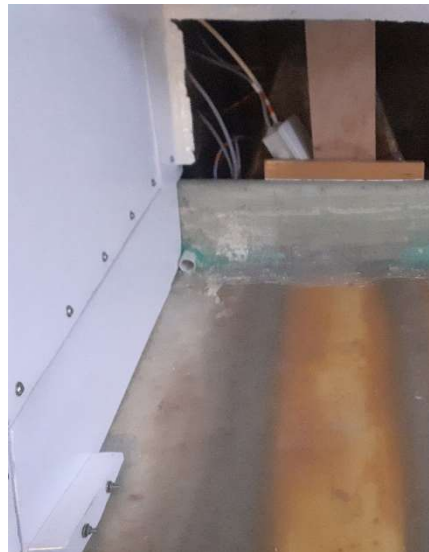
J'ai d'abord fait une première ouverture de cette cloison, puis une plus grande (2nd photo à droite, après les travaux) fixées par des écrous pour conserver la possibilité de démontage.

Afin de procéder au meulage de la fibre de verre au-dessus de l'aileron, côté tribord, c'est-à-dire côté coffre de rangement, j'ai découpé sur une quinzaine de centimètre de hauteur et plus de 60 cm de long le contre-plaqué qui sépare la cabine du coffre de rangement. Notons que ce contre-plaqué ne va pas jusqu'au tableau arrière, il s'arrête au niveau de l'arrière de la cabine.

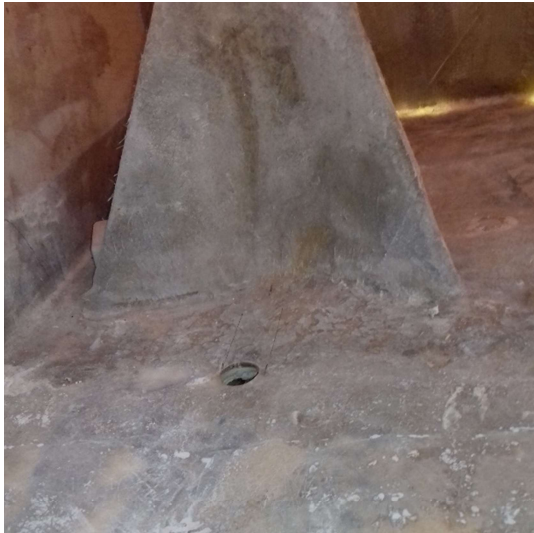
Premier trou au carottier

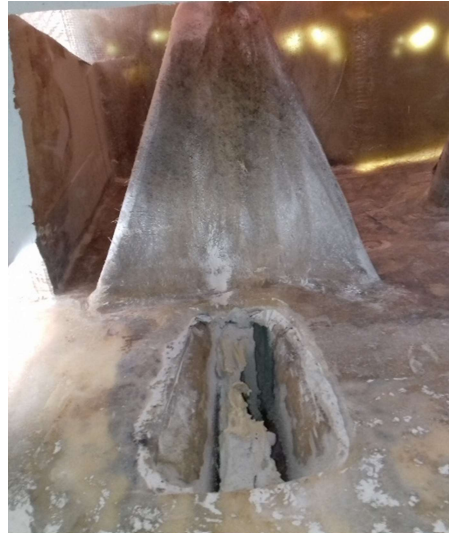
Puis on agrandit

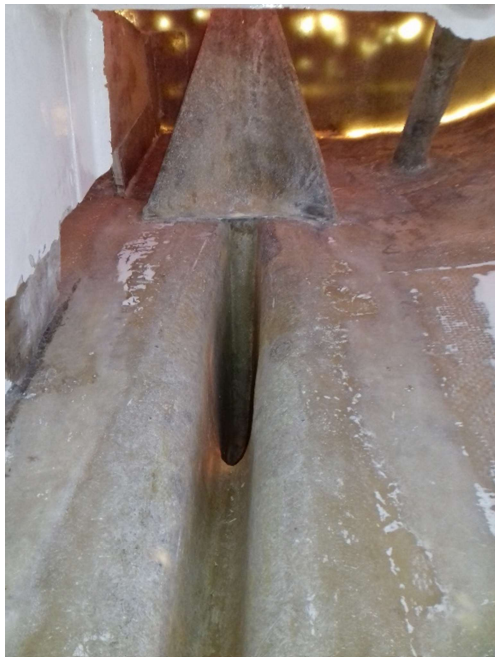
Meulage final, vue vers l'arrière

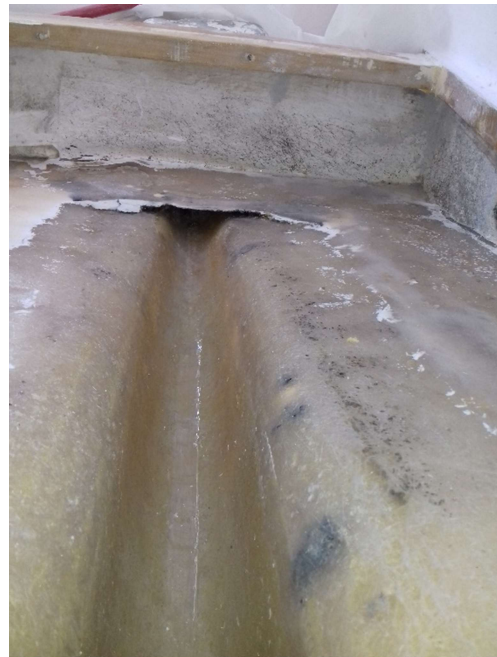
Vue vers l'avant (cloison proche du tube d'étambot)

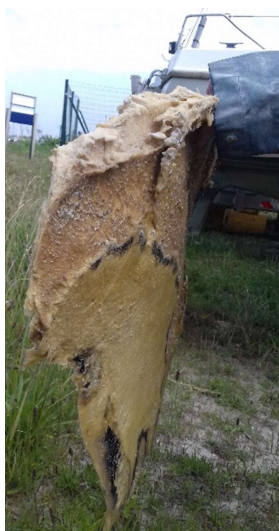
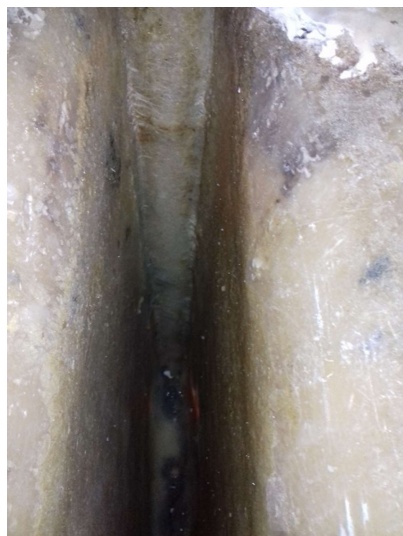
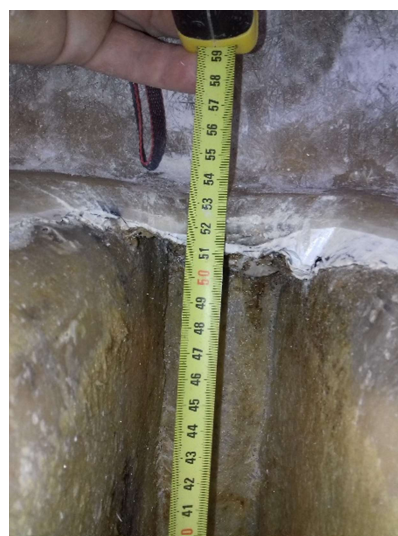
Après avoir nettoyé l'intérieur de l'aileron (apport d'eau claire, brossage et recommencer cela plusieurs fois), on a pu deviner de très légères fissures au niveau jonction coque-aileron. Par ailleurs l'intérieur était resté dans un état correct, donc le remplacement complet de l'aileron ne s'imposait pas. L'aileron à une profondeur de 52 cm à proximité du safran.

Mousse interne de l'aileron. Quelques traces noires (à droite) 52 cm de profondeur.

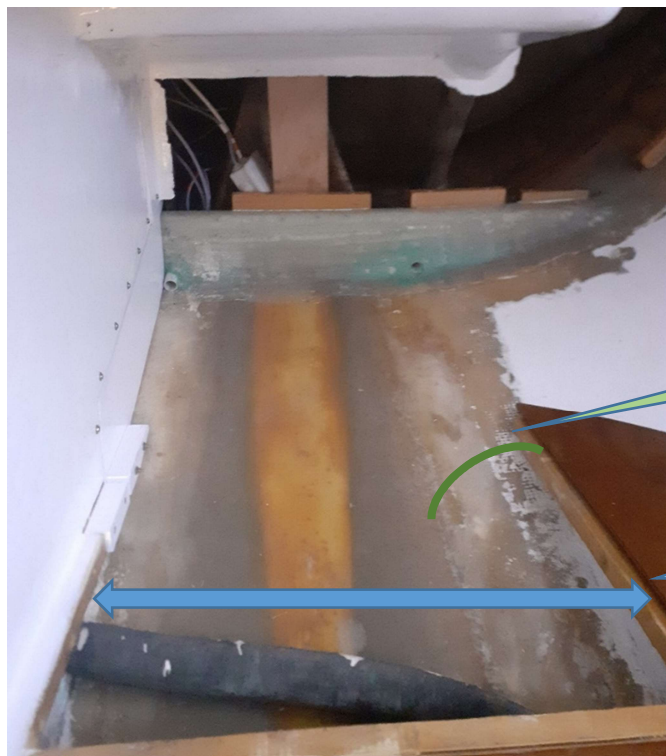
4 couches qui renforcent la jonction coque - aileron

Reprise en totale largeur, recouvrant les 4 couches de renfort (de chaque côté) et la mousse de remplissage.

Cette photo fut prise après réalisation de la varangue arrière (explication plus loin). On distingue bien la zone jaune remplie de mousse, la reprise en fibre de verre du dessus, qui recouvre par ailleurs les 4 couches de renfort.

Une fois cela fait, il y a eu 3 ou 4 couches de fibre de verre au-dessus, associée à la reprise de la stratification inférieure du tube de jaumière.

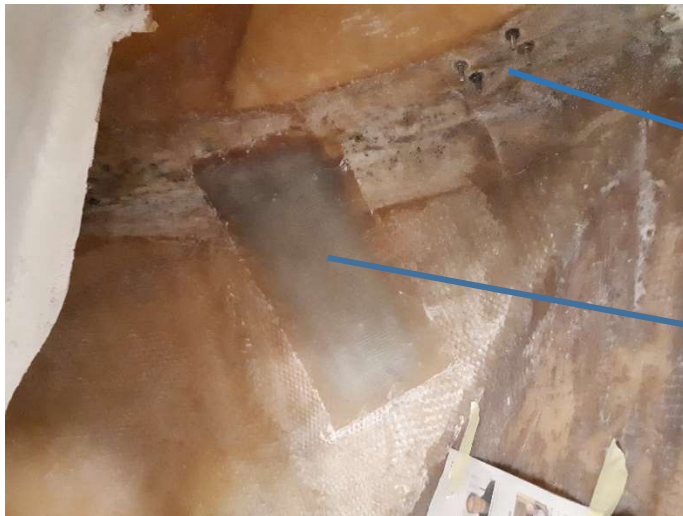
4 écrous de la fixation du balcon arrière

Renfort pataras

J'en profité de ce travail pour poser quelques couches de fibre au niveau des futures cadènes latérales du pataras, sur te tableau arrière.

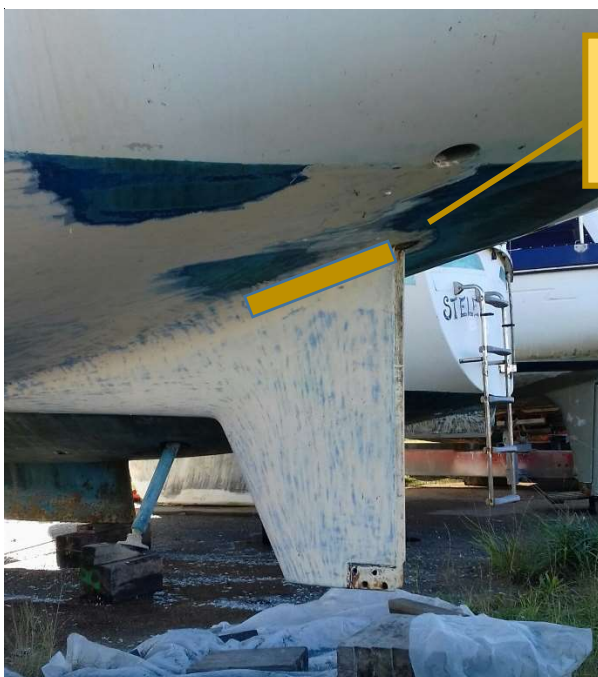
Réparation extérieure sur une petite surface.

Un peu de fibre de verre, finition topcoat

Sur cette photo, le retrait de l'antifouling n'est pas terminé

Côté extérieur à l'aileron, j'ai procédé à de petites reprises, le meulage n'est pas facile et ne disposant pas de meuleuse droite, j'ai utilisé un disque à lamelle sur perceuse. J'ai stratifier quelques petites découpes de fibre de verre et j'ai fini par un topcoat. Je n'ai malheureusement pas pris de photo en extérieur lors des travaux de stratification.

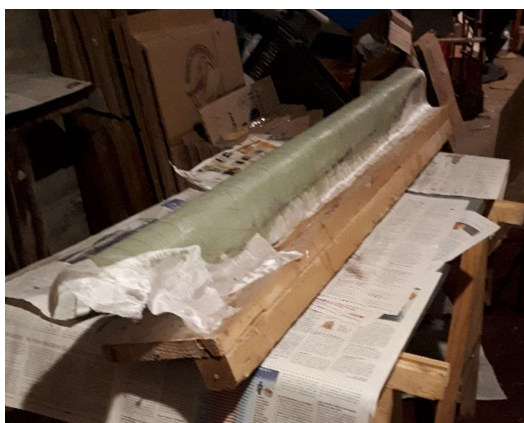
Stratification en atelier du dessus

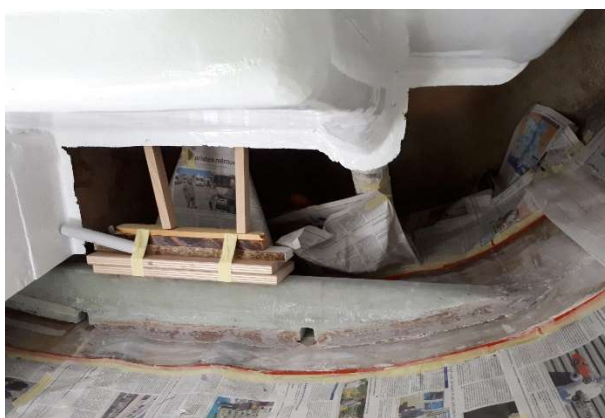
Collage à la colle polyester (choucroute)

Le tissu d'arrachage est présent sur la photo Les passage d'eau sont préparés

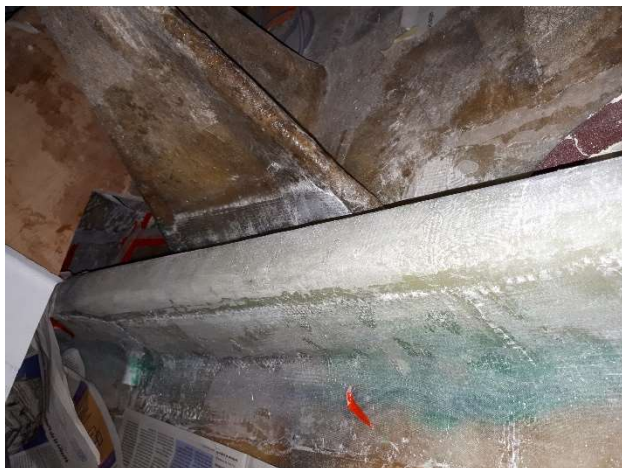
Stratification vers l'avant

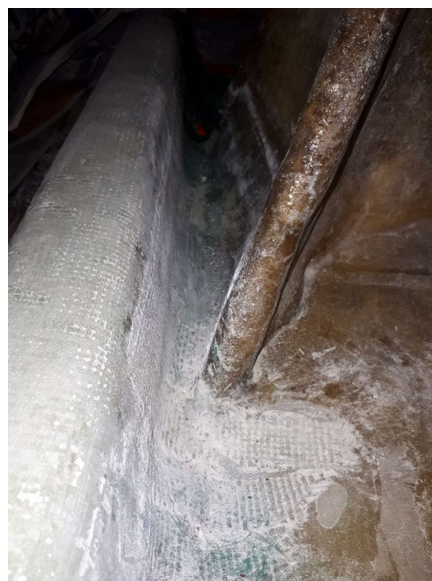
Stratification vers l'arrière avec renfort jaumière

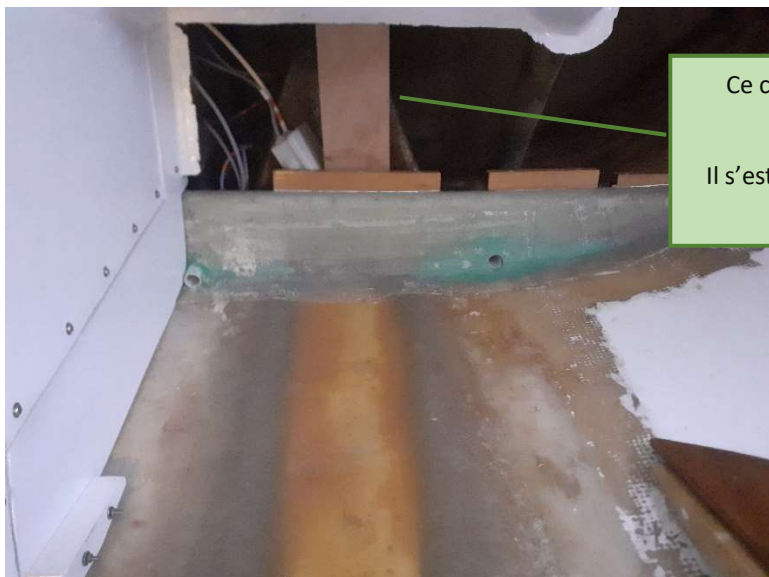
Ce contre-plaqué vertical n'est qu'un temporaire renfort pour marcher dans le cockpit.

Il s'est avéré inutile car la stratification du cockpit est suffisamment solide

Travail finalisé. On voit les reprises de l'aileron avec remplissage en mousse expansive et couverture en fibre, le bouchage de la découpe de la cloison avec le coffre de rangement, la varangue arrière et les tasseaux de bois.
