## Problème de roulement sur guindeau Quick FLAIR W-10-12

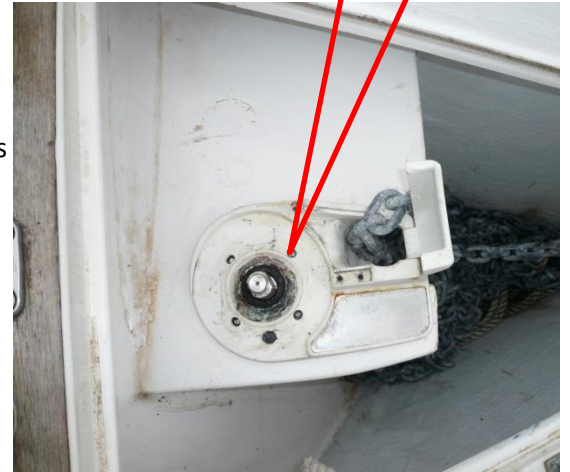
Ecrous non accessibles par le dessous

En démontant le barbotin n°6C, je me suis aperçu que le joint d'étanchéité spi n°9 et le roulement n°12 sont HS.

La cause venant certainement de la détérioration du joint spi, il fallait donc tout démonter ! Impossible de passer quelque outil que ce soit dans le petit logement dans la cabine avant où est installé le guindeau pour démonter les 2 vis avant n°30 car le guindeau a dû être monté au chantier avant que le pont soit monté... J'ai donc coupé à la meule par le dessus les 2 vis qui posaient problème en abîmant la pièce n°24. Ce n'était pas un problème car elle était déjà abîmée. Enfin, après moults efforts, j'ai réussi à sortir l'ensemble !!

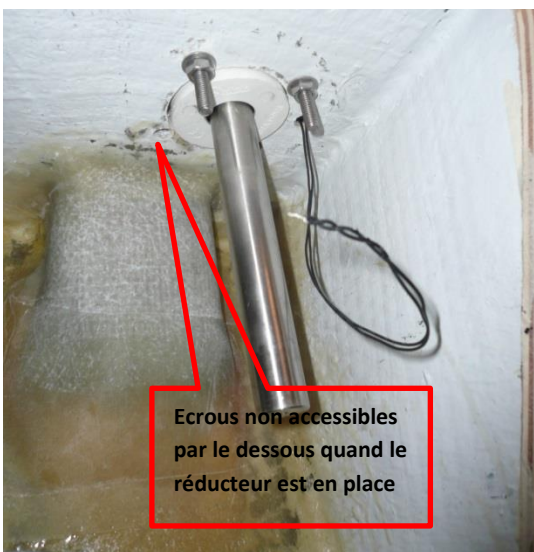
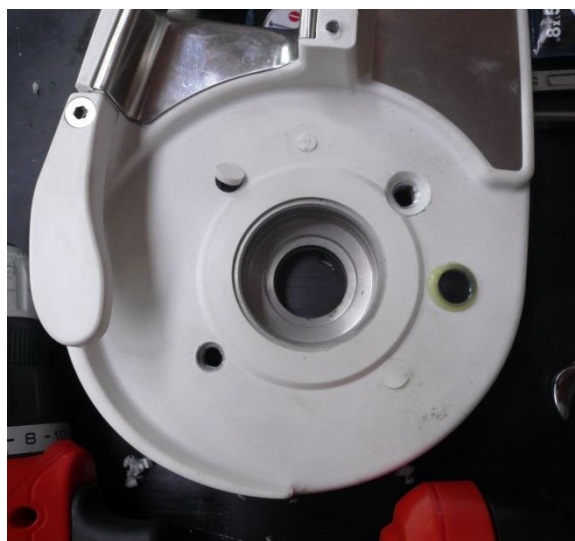
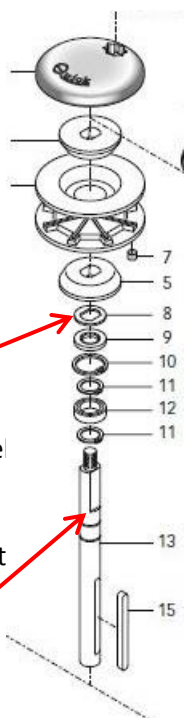
Problème ardu au remontage, car toujours impossible de passer quelque clef que ce soit pour atteindre les 2 vis avant qui sont masquées par le moteur et le réducteur. Ces vis tenant le réducteur en le maintenant à la cloison supérieure. J'ai essayé de fabriquer une clef en la tordant à chaud, mais c'était mission impossible. J'ai donc opté pour un serrage par le dessus en remplaçant les vis n°30 par une grande vis du même diamètre avec une tête fraisée. Comme l'étanchéité des vis n'était plus assurée, j'ai utilisé une résine d'étanchéité afin que l'eau ne rentre pas par celles-ci. Elles sont maintenant bloquées, mais je ne devrais plus démonter le guindeau dans les années à venir. 😊

Je conseille d'être deux, car tout seul, ce n'est pas facile du fait du poids élevé du réducteur et du moteur. J'ai donc pas mal galéré en calant l'ensemble par le dessous afin de pouvoir serrer le tout. Au remontage de la poupée n°6 et de toutes ses rondelles, je m'aperçois qu'il me manque la pièce n°8 qui sert de point d'appui à tout l'empilage ! Comme je n'ai pas perdu la pièce, elle n'a jamais été montée ! Ceci explique donc la casse mécanique du roulement et du joint, car le serrage de la poupée se faisait en appui sur le joint spi et le roulement et non pas sur cette rondelle d'appui qui est bloquée par un rebord usiné dans l'arbre. J'ai trouvé une rondelle inox du bon diamètre et me suis fait à la lime la forme adéquate !

Gros boulot qui m'a bien occupé, mais tout fonctionne bien et pas de fuites d'eau. J'en ai profité pour remplacer l'huile du réducteur et repeindre celui-ci, car l'aluminium était un peu corrodé et posé une aération sur la trappe d'accès afin de limiter la condensation, sans oublier le nettoyage et un bon serrage des cosses électriques.
