## Une fuite d'eau très vicieuse !

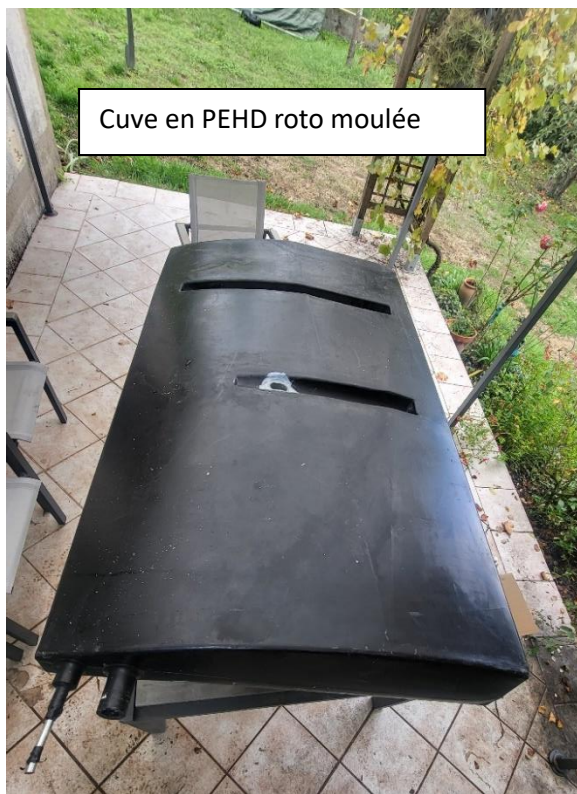
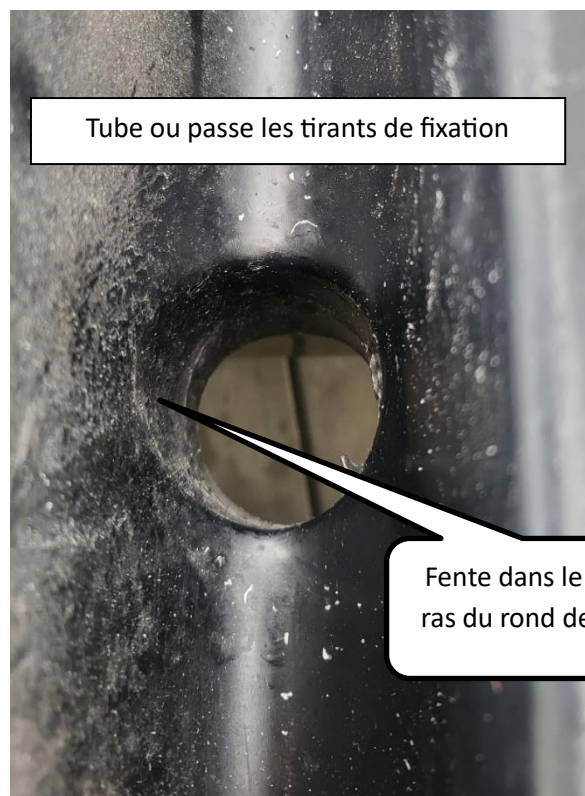
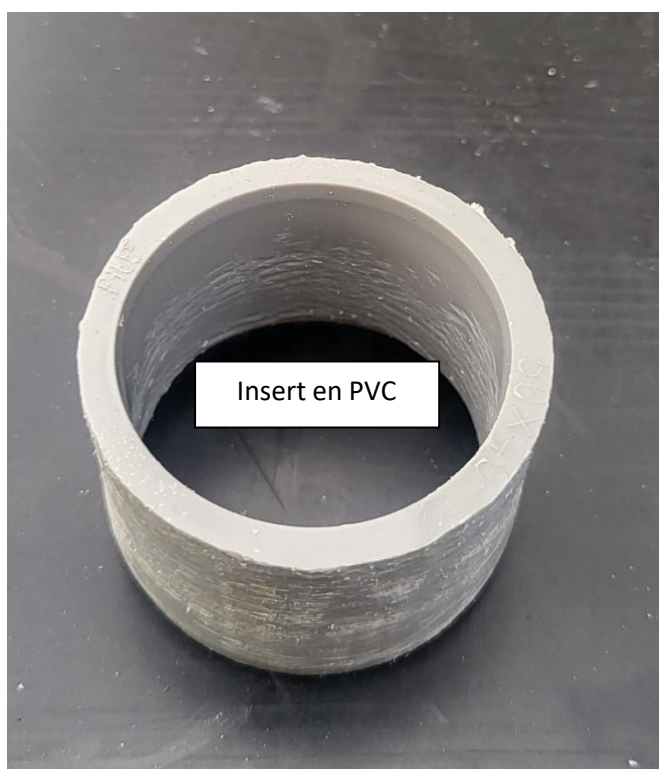
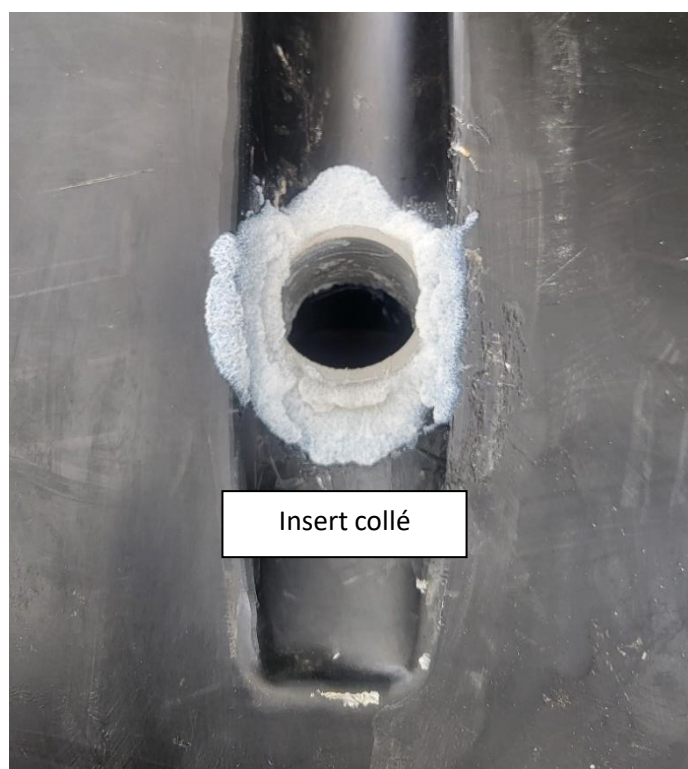
Le démontage s'avère très compliqué avec démontage d'une partie des meubles et j'y passe de nombreuses heures. Une fois sortie, je découvre une fissure dans le fond au niveau des trous de passage des tirants de fixations. La cuve est bloquée par 2 tirants fixés sur la coque et plaquée au fond par une planche boulonnée sur le dessus par des écrous sur les tirants.

Je suppose que la cuve a été trop serrée par les tirants et que le plastique a fini par céder par compression et avec en plus le poids des personnes dans la couchette qui s'appuie directement sur celle-ci. Le montage et la fixation seront donc à revoir et à améliorer

La fuite intermittente venait du fait qu'il fallait que la cuve soit remplie à au moins la moitié pour atteindre la fente, sinon à la gîte tribord.

La fuite était plus importante quand une personne dormait sur la couchette qui s'appuyait directement sur le plastique du haut de la cuve mettant en contrainte la fente.

Comme on ne peut pas atteindre directement la fissure qui se situe au début du tube d'encrage, Je bricole un tube en PVC que j'insère dans le tube ou passe le tirant de fixation. Cette pièce masquera la fissure. Ensuite je collerai autour de la bague en espérant que cela suffise.

Je suis à la lettre les recommandations du fournisseur de la colle, c'est-à-dire ponçage fin de la surface suivie d'un dégraissage à l'alcool isopropylique. Pose de la colle bi-composant (2 mn de temps de positionnement) dans le tube de la cuve, puis j'insère la bague en PVC et enfin je colle de chaque côté de la bague. Séchage 24h et test.

**1<sup>er</sup> essai :** Je rempli la cuve et malheureusement il y a une micro fuite au niveau de la bague mais bonne nouvelle quand même la colle à l'air de bien tenir.

**2<sup>ème</sup> essai :** Avec une petite meule, je creuse la colle et le PEHD autour de la bague et remet une 2ème couche de colle en espérant colmater la fuite. Séchage 24h et test.

Il ne reste plus que remonter la cuve, la brider par les tirants en intercalant de la mousse afin d'absorber la pression du serrage et les chocs dus à la navigation et modifier les supports de la couchette (pose de tasseaux au-dessus de la cuve pour supporter le plancher de la couchette et bridage de l'ensemble.)
