Navire AVEL DOUAR
Voilier type Feeling 10.90
Immatriculé SM735685
Indicatif appel FI 5031
MMSI 227352910

Objet : RAPPORT DE MER. Abordage par le porte-container CHIQUITA TRADER

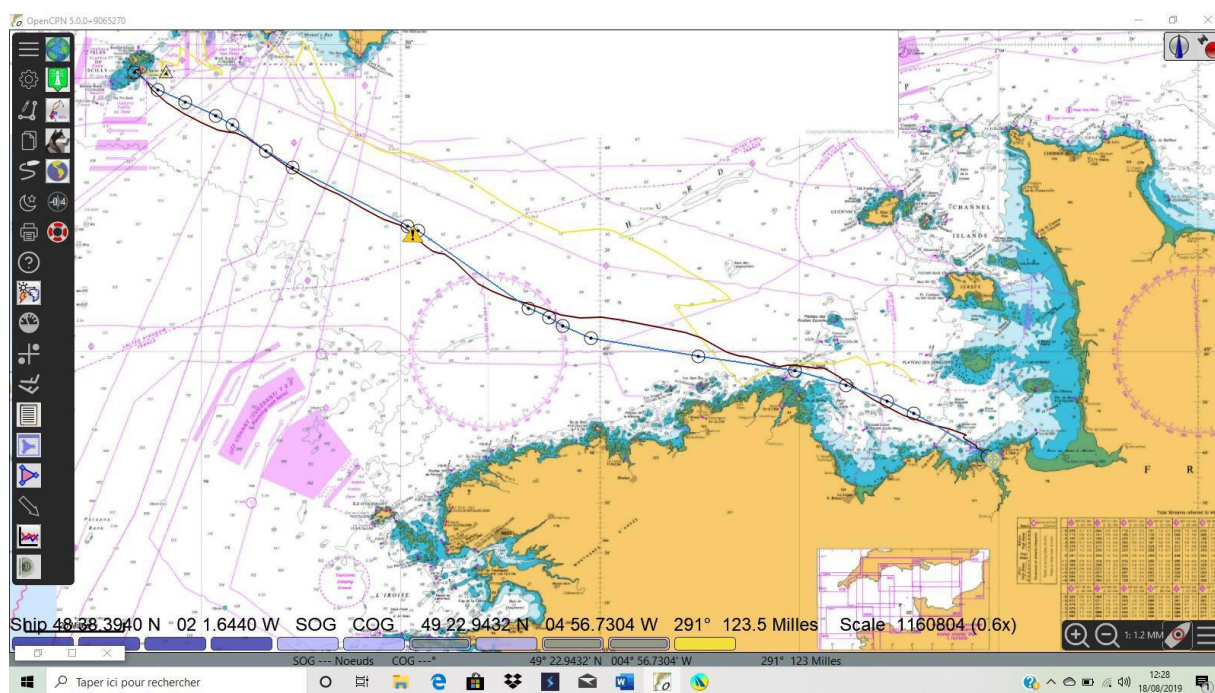
Ce navire se trouvant manifestement en dehors du DST (capture d'écran ci-dessous*), du fait du pont très éclairé, j'ai tout d'abord pensé à un navire de pêche en train de relever son chalut mais bien que ne semblant pas représenter un danger dans l'hypothèse envisagée, je l'ai gardé sous surveillance visuelle.

*Le tracé rouge représente ma route réelle suivie depuis Ste Mary's vers St Malo (enregistrement de ma trace GPS).
La route bleue représente la route théorique idéale calculée au départ de St Mary's en fonction des prévisions météo.
La route jaune est sans intérêt (enregistrement de ma trace GPS sur le trajet aller St Malo-Dublin).
Le lieu de la collision est matérialisé par le triangle jaune

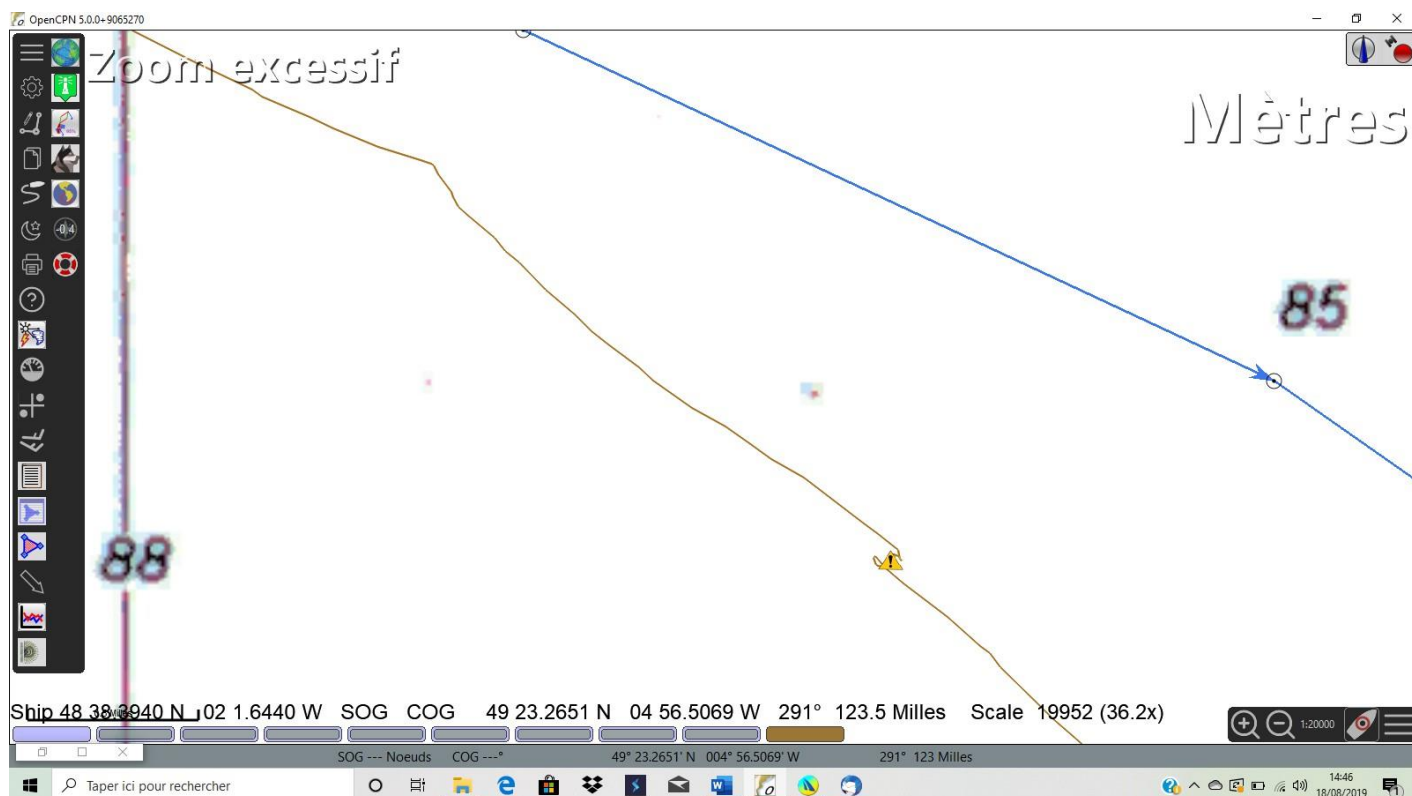
À la suite de ma manœuvre d'évitement, sans que le cargo ait modifié sa route, j'ai nettement vu l'alignement de ses feux blancs s'ouvrir et son feu vert disparaître. Je m'étais alors écarté d'environ ½ mille de ma route initialement suivie. Tout danger semblait donc écarté et sa route passait à environ ½ mille sur mon arrière. J'ai alors abattu d'environ 5° pour augmenter ma vitesse (*ci-dessous tracé de la manœuvre d'évitement. Agrandissement de l'illustration précédente*).

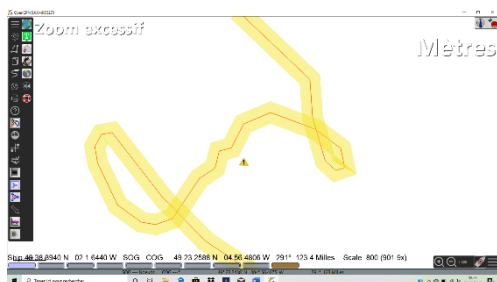
Notre position au moment du choc (relevée a posteriori sur la trace GPS) était 49°23'2480 N - 04°24'4888 W.

La trace GPS ci-dessous illustre les mouvements du bateau lors de la collision.

Quelques instants plus tard, je me trouvais dans son sillage, sans avoir démâté, génois à contre, sans action sur la barre du fait de ma vitesse nulle et des turbulences de l'eau. J'ai vraisemblablement été sauvé par mon bout dehors qui, je pense, a touché la coque du cargo lors du « tête à queue » (d'où les bruits de raclement que j'ai perçus), et empêché mon bateau de revenir s'y coller.
