# Rapport d'enquête

**Échouement et naufrage du voilier *BE BOP*  
le 25 septembre 2020, dans le golfe d'Ajaccio  
(deux victimes)**

Bureau d'enquêtes sur les événements de mer

Rapport publié : juillet 2021

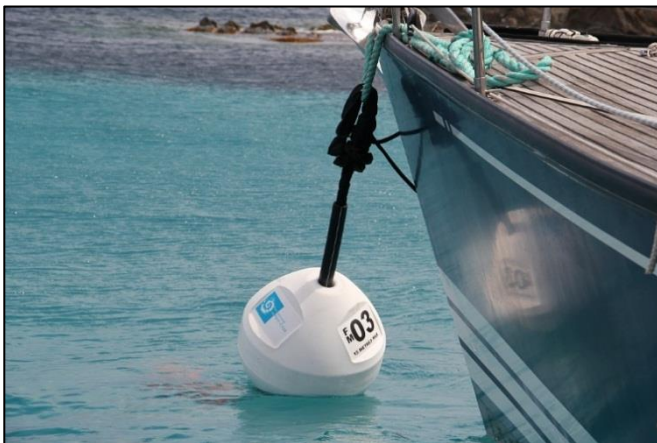
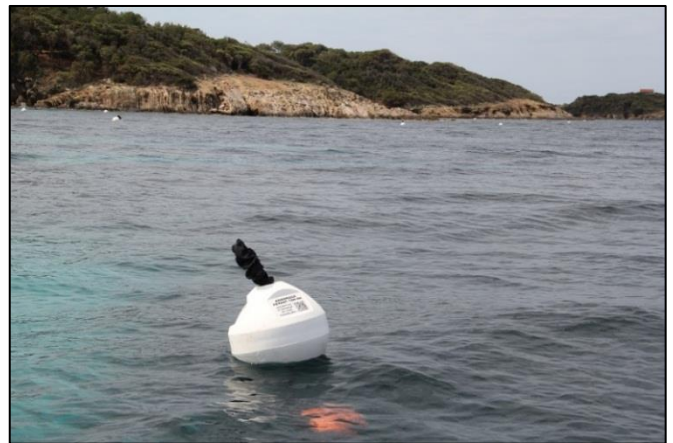
Certains mouillages organisés comme la ZMEL (Zone de Mouillages et d'Equipements Légers) de Bagaud dans le Parc National de Port-Cros mettent à disposition des plaisanciers des bouées d'amarrage. La réservation des emplacements est possible par l'intermédiaire d'un site internet et de la prévention ainsi que de l'information sont fournis sur place par les agents du parc national. Les bouées sont marquées des limites d'utilisation.

Exemple de Bouées avec indications : celles de la ZMEL de Bagaud

1. **2021-R-05** : de mettre en place des informations sur les bouées précisant les limites d'utilisation des mouillages.
2. **2021-R-06** : d'améliorer les informations à dispositions des usagers (site internet et accueil téléphonique) sur les périodes d'ouverture et les limites d'utilisation des bouées selon les conditions météorologiques.
