## Problème de roulement sur guindeau Quick FLAIR W-10-12

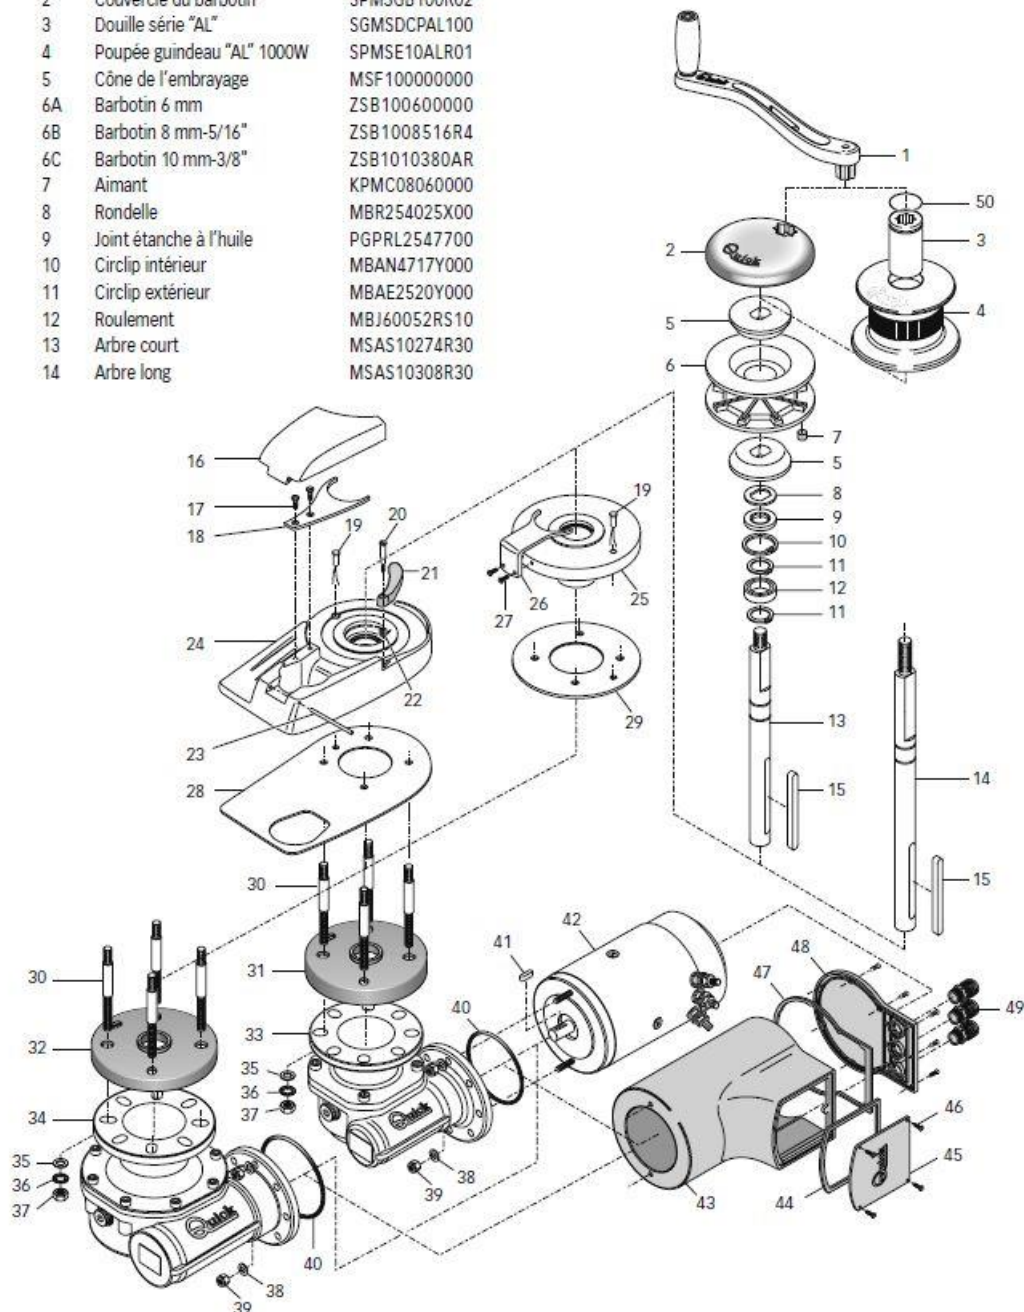
En démontant le barbotin n°6C, je me suis aperçu que le joint d'étanchéité spi n°9 et le roulement n°12 sont HS.

La cause venant certainement de la détérioration du joint spi, il fallait donc tout démonter ! Impossible de passer quelque outil que ce soit dans le petit logement dans la cabine avant où est installé le guindeau pour démonter les 2 vis avant n°30 car le guindeau a dû être monté au chantier avant que le pont soit monté... J'ai donc coupé à la meule par le dessus les 2 vis qui posaient problème en abîmant la pièce n°24. Ce n'était pas un problème car elle était déjà abîmée. Enfin, après moults efforts, j'ai réussi à sortir l'ensemble !!

La pièce n°24 a été commandée au Ship du coin sans problème particulier, juste un délai de près de 2 mois !!! Pour les pièces mécaniques, roulements et joint spi d'étanchéité, je suis allé chez un grossiste local (moins cher et disponible sur stock)
